RECHARGE D'ENTRETIEN DE LA PLAGE 2022

(PHASE I DE L'ENTENTE DE FINANCEMENT VISANT LA RÉALISATION DE TRAVAUX DE PROTECTION DES BERGES CONTRE L'ÉROSION ET LA SUBMERSION CÔTIÈRES AVEC LE MINISTÈRE DE LA SÉCURITÉ PUBLIQUE)

Questions/Réponses

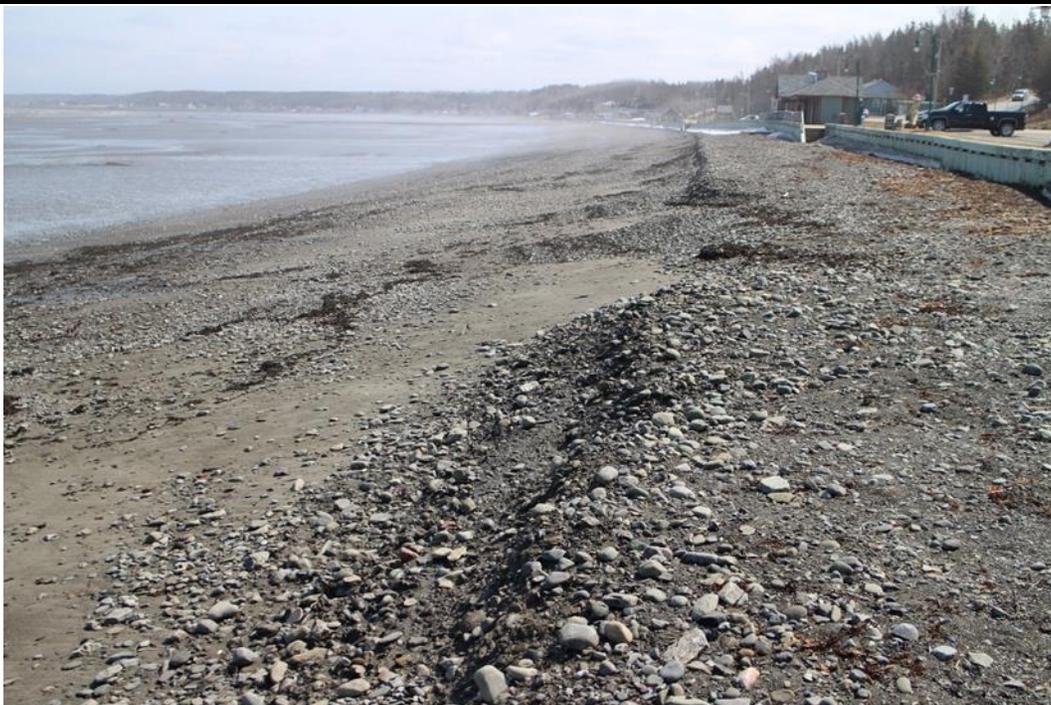
Figure 1 Recharge de plage de 2014 à Sainte-Luce, un an après sa construction.

Les travaux de 2014 ont démontré que la pente de la recharge a repris sensiblement la même pente que la plage d'origine après quelques années, ce qui a permis de préserver les usages récréotouristiques de la plage. La figure 1 montre la recharge de plage de 2014 avec des sédiments grossiers, un an après sa construction. Il est possible de voir sur la photo la granulométrie grossière de la recharge, ainsi que la pente de construction qui commence à s'étaler par l'action des vagues de tempêtes. La figure 2 montre la recharge de plage de 2014 cinq ans après, montrant comment la pente de la plage s'est adoucie et comment la plage se recouvre de sable naturellement à l'été et avec l'ajout de sable par la Municipalité.

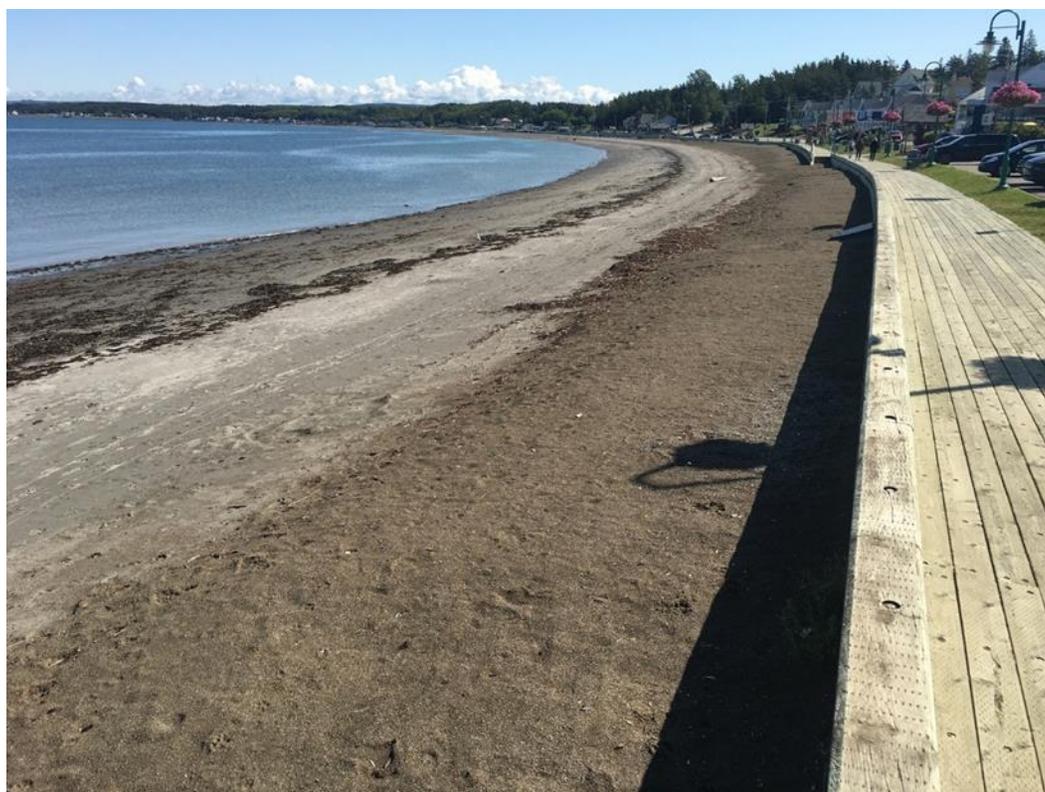
Figure 2 Recharge de plage de 2014 à Sainte-Luce, cinq ans après sa construction.
